史跡中山道落合宿本陣 離れ・土蔵調査報告書

令和5年3月

名古屋工業大学 名誉教授

麓 和 善

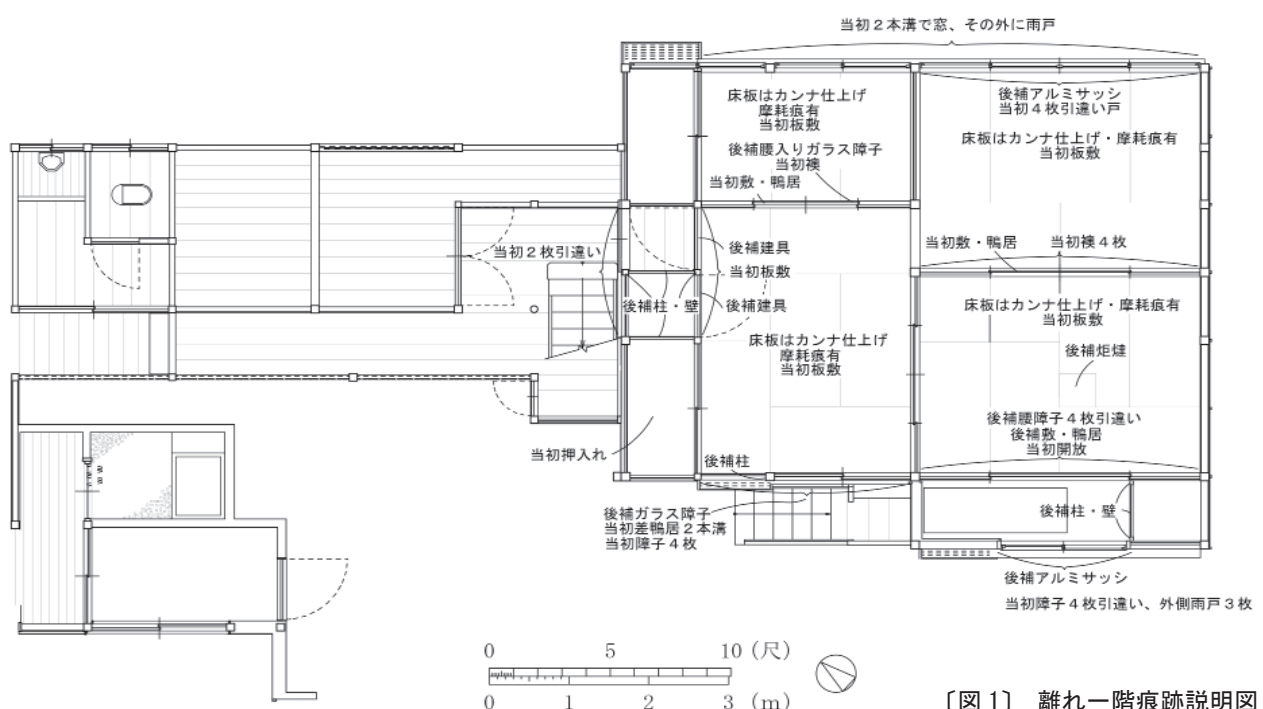
〔図1〕 離れ一階痕跡説明図

まず、4室すべての部屋の畳を上げて、その下の床板を観察すると、4室とも床板の表面は鉋仕上げであるが、汚れて黒変し、摩耗痕があった。つまり、当初は畳敷きではなく、板敷きであったことがわかる。

南西隅の六畳間の西面には腰障子4枚が引き違いに建て込まれているが、敷居・鴨居も含めて間仕切りすべてが後補材であることは明らかで、当初は幅半間の板の間も含めて八畳大の板の間であった。そして、西端には後述するとおり、半地下の倉庫から上がる階段が設けられていたことがわかった。

また、幅半間の板の間の西面中央にはアルミサッシ2枚が引き違いに建て込まれているが、その上下には当初の敷居・鴨居が残り、さらに外側には雨戸の一筋敷居・鴨居およびその北端に戸袋が残存している。したがって、当初は腰障子4枚引き違いとその外側に雨戸3枚が建て込まれていたと考えられる。

南東隅の六畳間の東面にはアルミサッシ4枚が引き違いに建て込まれているが、その上下には当初の敷居・鴨居が残り、さらに外側には雨戸の一筋敷居・鴨居およびその北端に戸袋が残存している。したがって、当初は腰障子4枚が引き違いに、その外側には雨戸4枚が建て込まれていたと考えられる。

北側の六畳間の西面には南から1間の位置に後補の柱が立ち、その南側1間には後補の腰板入りガラス障子2枚が引き違いに建て込まれている。しかし、西面1間半の上下には当初の敷居・

差鴨居が残存している。したがって、当初は腰障子3枚が引き違いに建て込まれていたと考えられる。

また、北面東側の半間の押入と渡り廊下からの半間の踏み込み板の間を観察すると、押入と踏み込み板の間境の柱と壁、およびそれぞれの建具はいずれも後補で、踏み込み板の間の床板は押入部分まで延び、またこの踏み込み板の間と渡り廊下境には、当初の敷居・鴨居および板戸2枚が残存している。したがって、当初は半間の押入がなく、幅1間の踏み込み板の間であったことがわかる。

六畳間の東面三畳間境には腰入りガラス障子4枚が引き違いに建て込まれているが、その上下には当初の敷居・鴨居が残っている。室境であるので、当初は襖4枚が引き違いに建て込まれていたと考えられる。

半地下の倉庫は、中央寄りに一階西端に上がる階段が取り付いていた痕跡があり、当初はこの階段を使用して、倉庫と一階の間を直接行き来していたことがわかる。

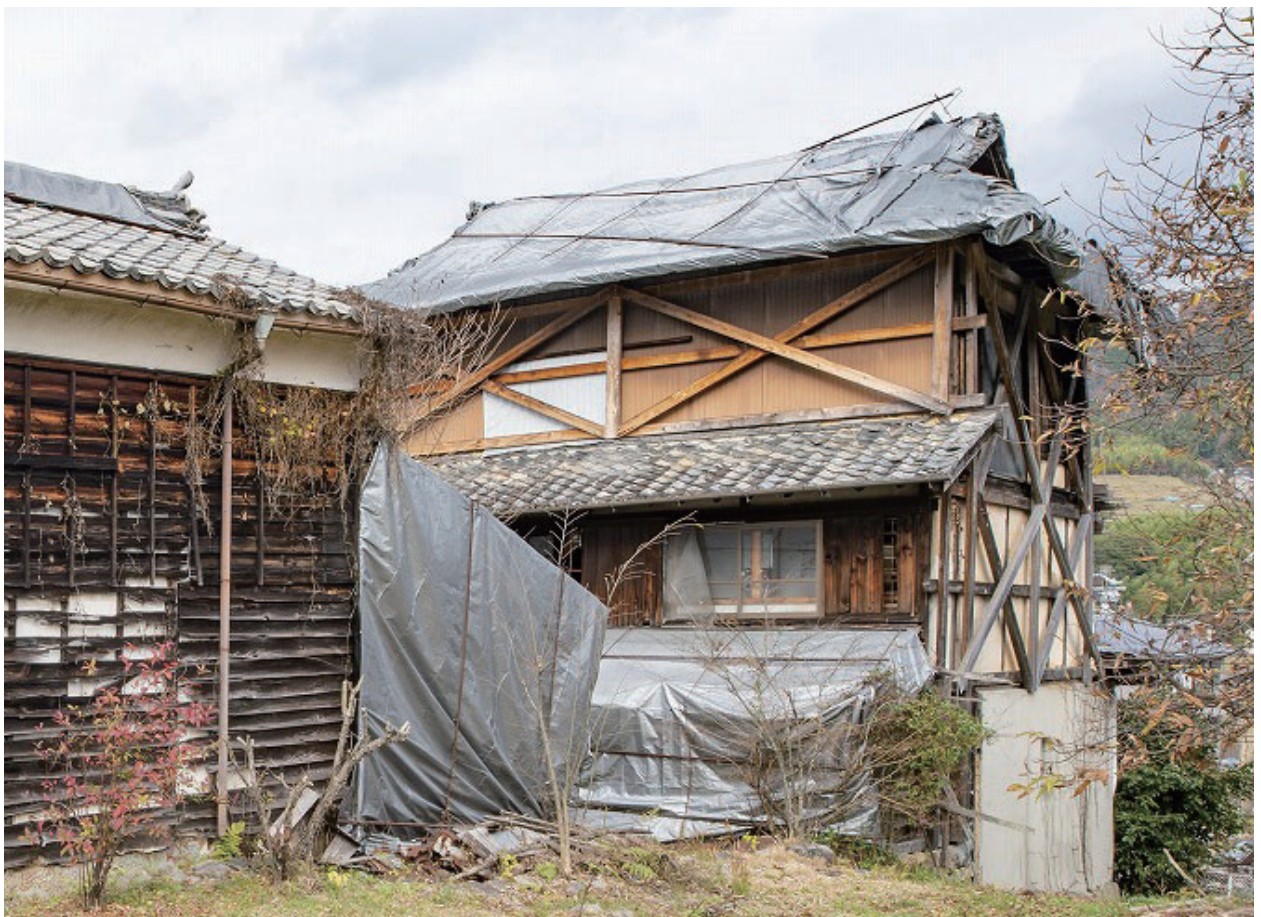
2 離れ 西面南側 令和 4 年現在 倒壊の危険性があるため、応急的な補強と屋根のシート養生を行っている。

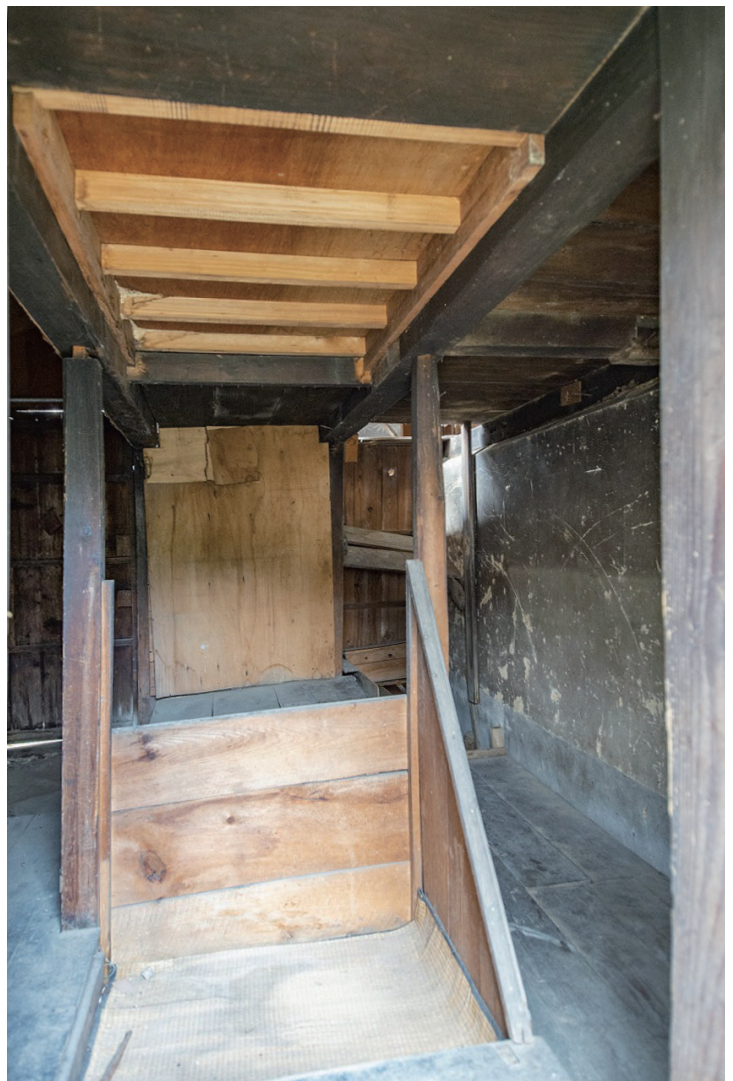
9 同上
天井の後補材部分に、当初は一階に上がる階段が設けられていた。

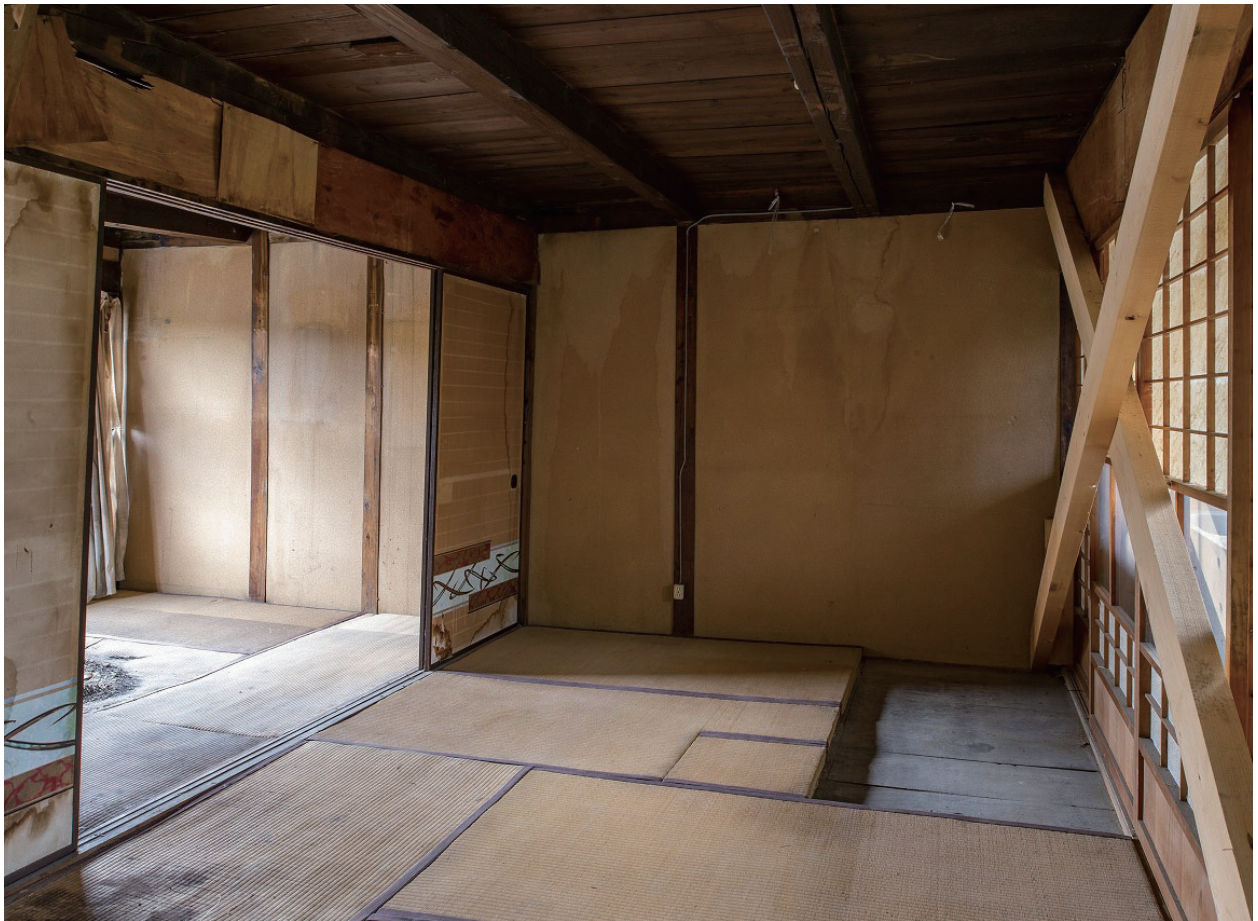
10 離れ 一階 南西隅の六畳間から東側の六畳間にかけて 筋違は最近の応急的な補強

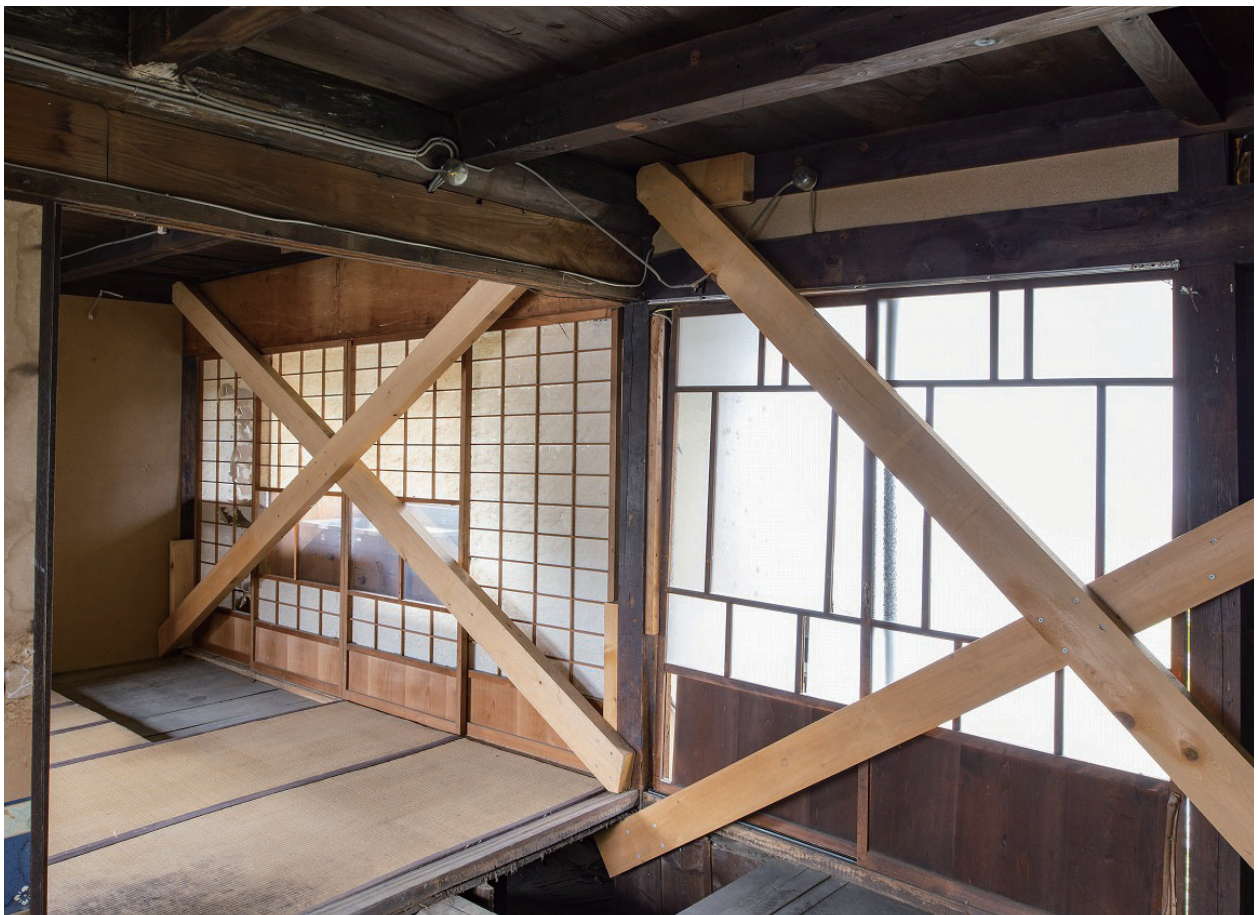
11 離れ 一階 北西隅の六畳間から南側の六畳間にかけて 腰入ガラス障子および腰障子は後補

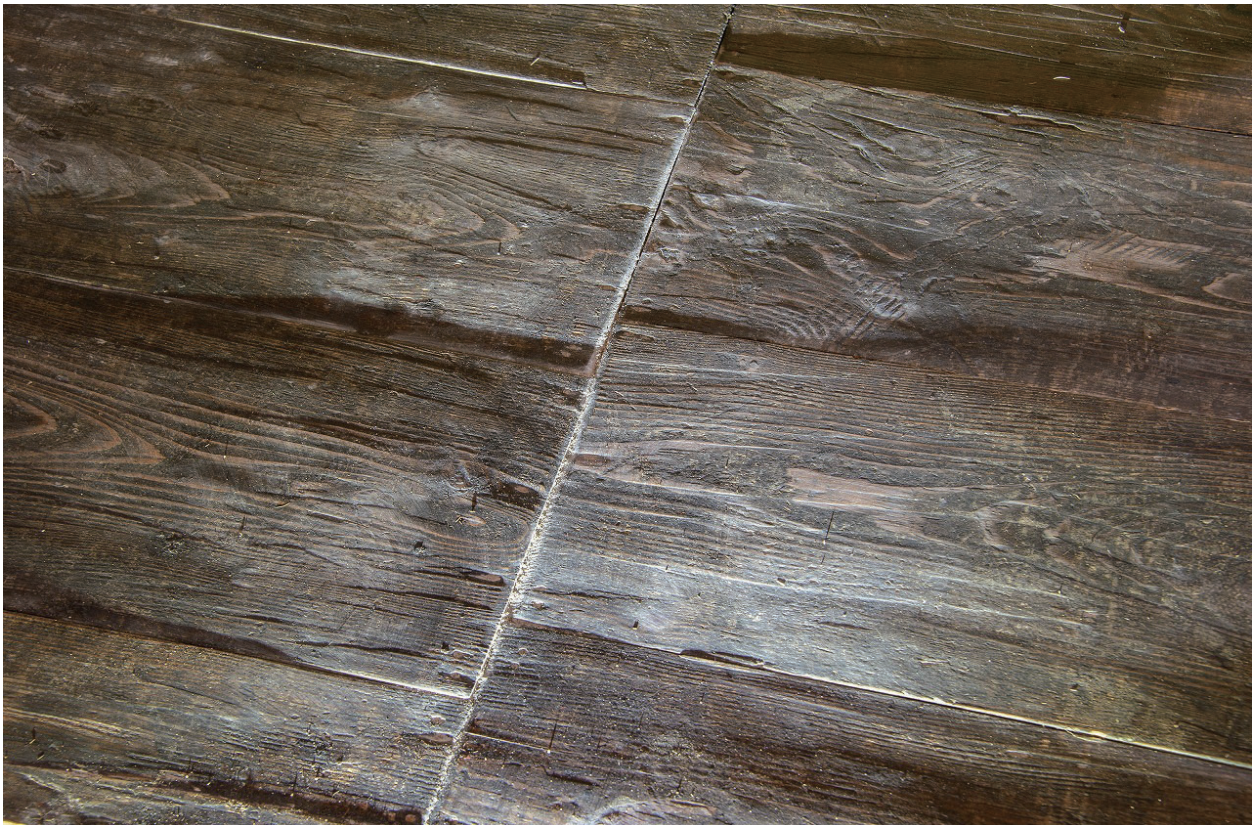
13 同上 床板 黒変し、摩耗痕があるので、当初は床板敷きであったことがわかる。

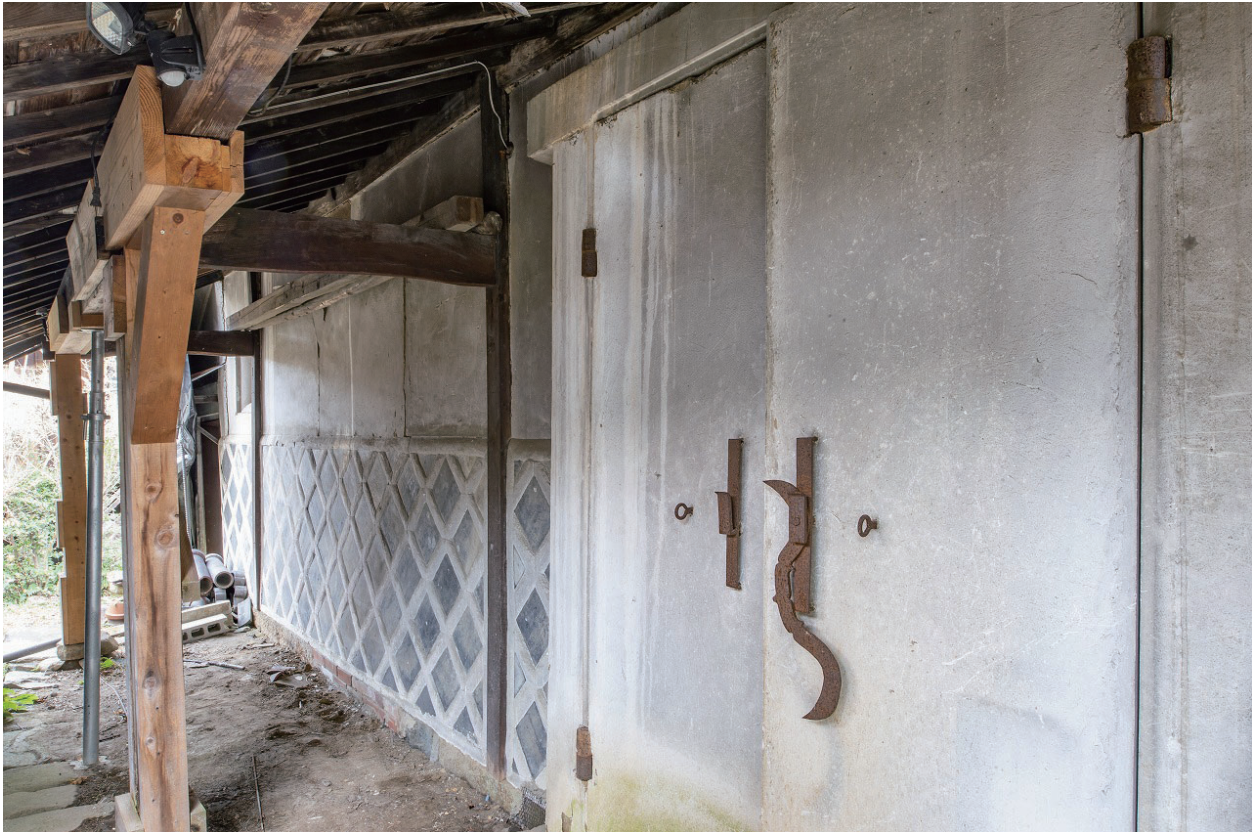
21 土蔵 北面 令和4年現在 庇の軒を支える応急的な補強が行われている。

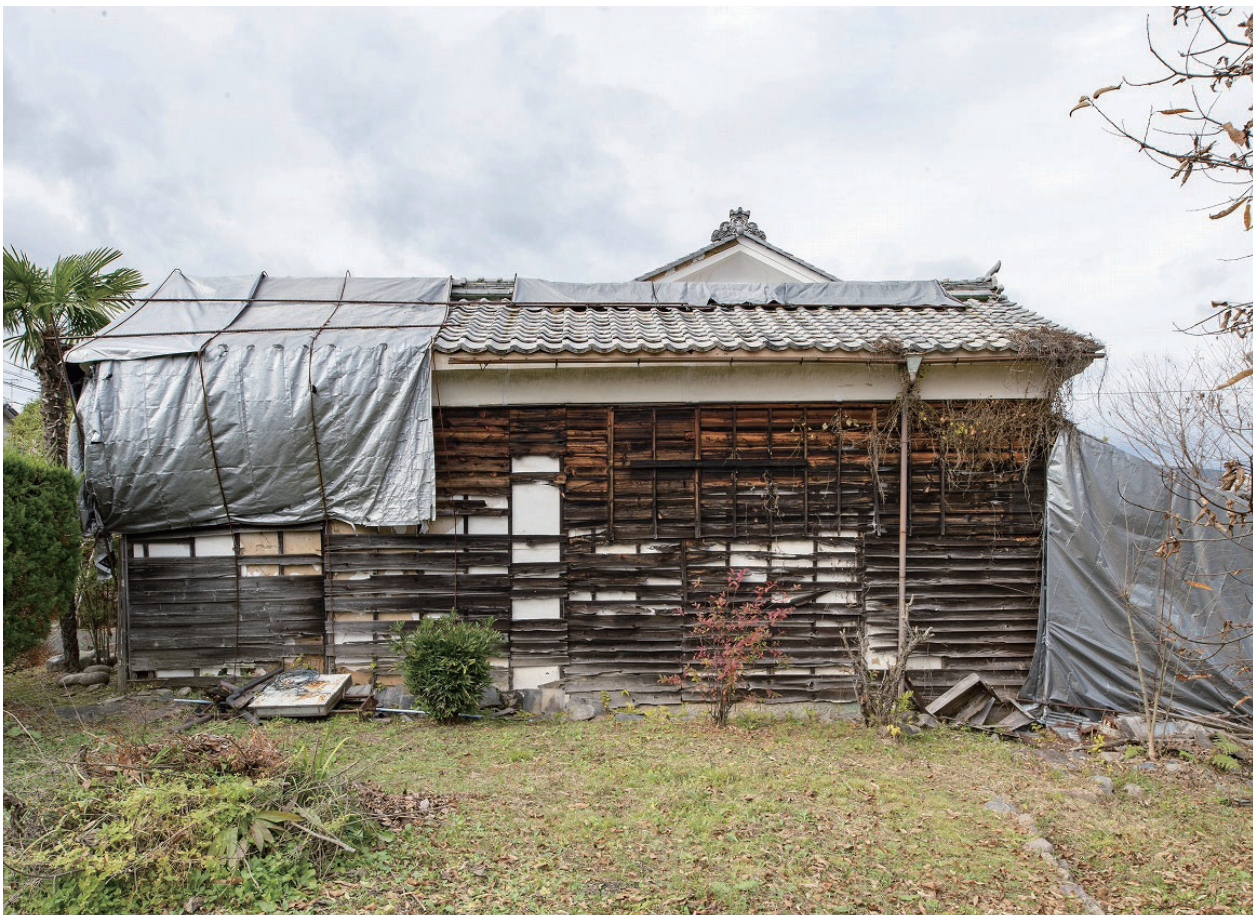
22 土蔵 南面 令和4年現在 雨漏りを防ぐためにシートで応急的に養生している。
