# 瀬戸トンネル 工事便り

2023年  
12月  
vol. 53

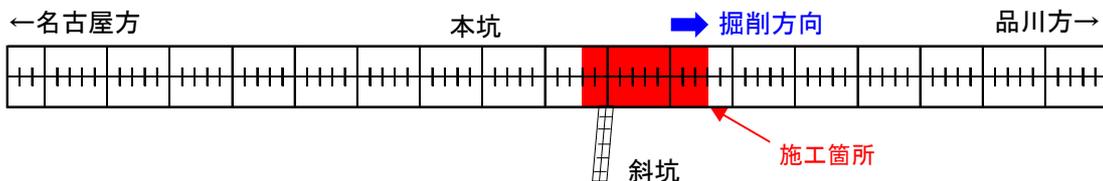
図-1 トンネル掘削進捗平面図（模式図）

トンネルの施工は、品川方へ掘削を行っており、本坑の掘削が約540m（2月14日現在）進んでいます（本坑全長は約4,400m）（図-1参照）。

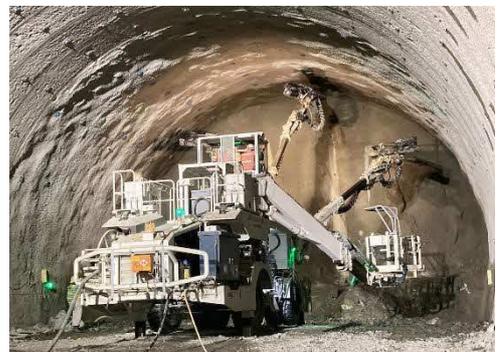
写真-1 穿孔状況

右の写真は、発破掘削で使用する火薬類を装填するための孔（あな）を穿孔（せんこう）している状況です。ドリルジャンボという機械で発破用の孔をあけ、含水爆薬という安全性の高い爆薬を孔に入れ、発破作業を行なっています。

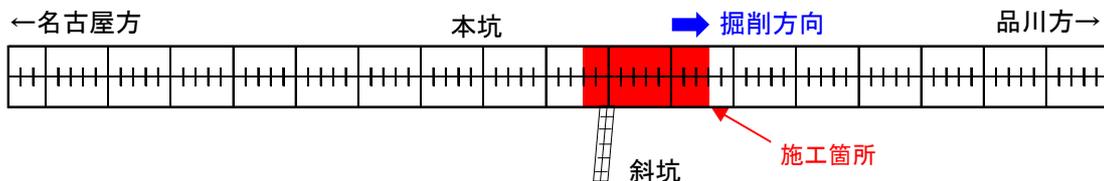
図-1 トンネル掘削進捗平面図（模式図）

トンネルの施工は、品川方へ掘削を行っており、本坑の掘削が約540m（1月16日現在）進んでいます（本坑全長は約4,400m）（図-1参照）。

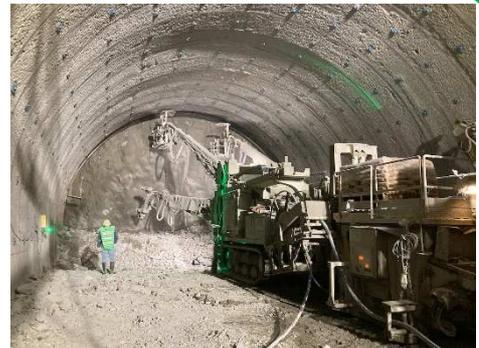
写真-1 鋼製支保工設置状況

右の写真は、鋼製支保工（トンネル形状に曲げ加工したH形鋼）の設置状況です。鋼製支保工は発破により掘削した空間を、コンクリートや鋼棒とともに、支えている重要な部材です。

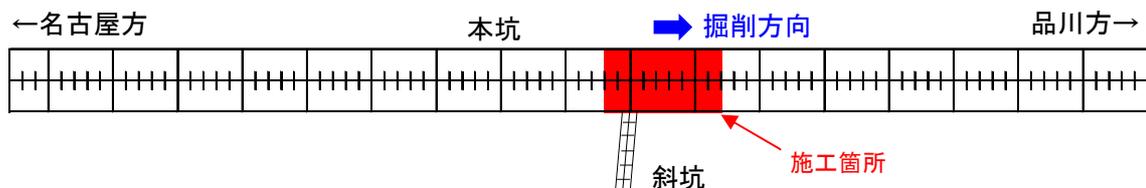
図-1 トンネル掘削進捗平面図（模式図）

トンネルの施工は、品川方へ掘削を行っており、本坑の掘削が約520m（12月14日現在）進んでいます（本坑全長は約4,400m）（図-1参照）。

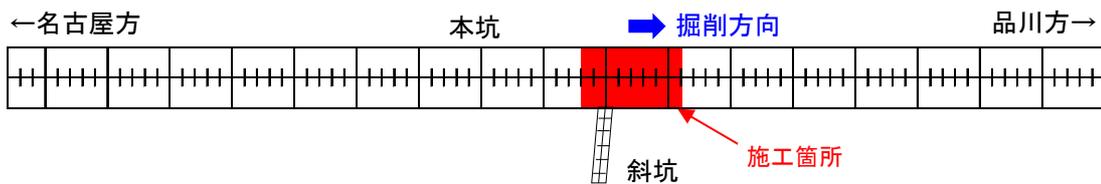
図-1 トンネル掘削進捗平面図（模式図）

トンネルの施工は、品川方へ掘削を行っており、本坑の掘削が約440m（11月10日現在）進んでいます（本坑全長は約4,400m）（図-1参照）。

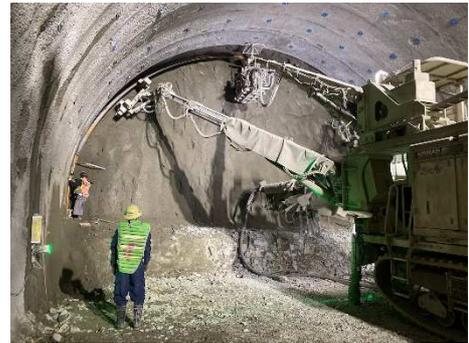
写真-1 鋼製支保工建込み状況

右の写真は、鋼製支保工の建込み状況です。工場で曲げ加工したH形鋼を、トンネル形状に合わせて設置し、吹付けコンクリートやロックボルトと共に、地山を支持します。

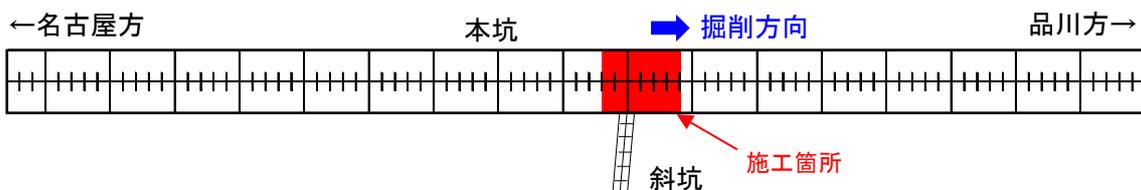
図-1 トンネル掘削進捗平面図（模式図）

トンネルの施工は、品川方へ掘削を行っており、本坑の掘削が約370m（10月16日現在）進んでいます（本坑全長は約4,400m）（図-1参照）。

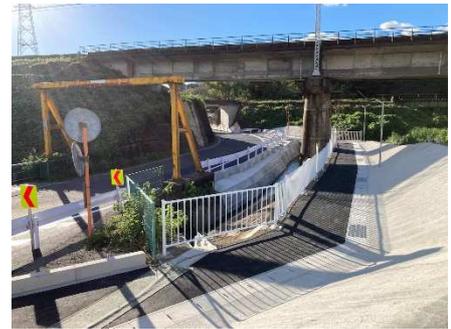
写真-1 落合完成状況

右の写真は、市道落合23号線で施工していた箇所完成後の状況です。道路は拡幅され、歩道は新しく綺麗になりました。

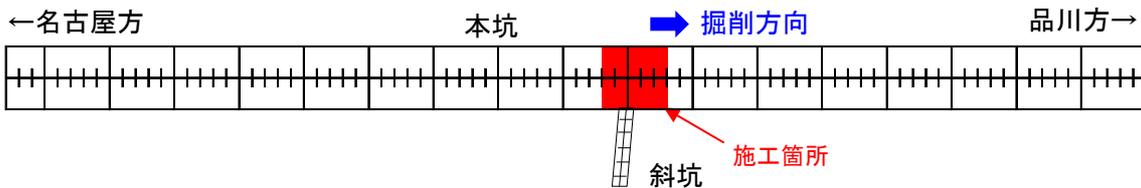
図-1 トンネル掘削進捗平面図（模式図）

トンネルの施工は、品川方へ掘削を行っており、本坑の掘削が約300m（9月12日現在）進んでいます（本坑全長は約4,400m）（図-1参照）。

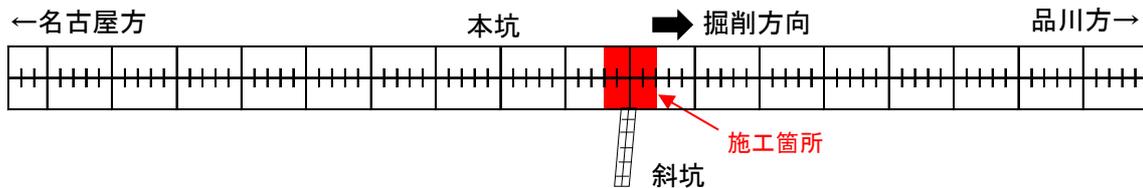
図-1 トンネル掘削進捗平面図（模式図）

トンネルの施工は、品川方へ掘削を行っており、本坑の掘削が約230m（8月18日現在）進んでいます（本坑全長は約4,400m）（図-1参照）。

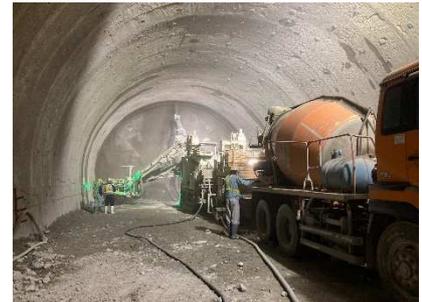
写真-1 吹付けコンクリート施工状況

右の写真は、吹付けコンクリートの施工状況です。発破で掘削した地山をコンクリートで早期に支え、地山を補強しています。

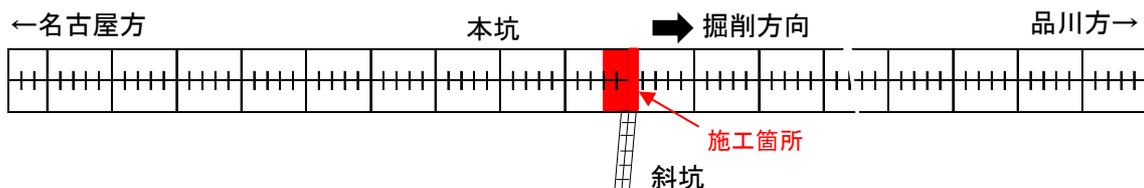
図-1 トンネル掘削進捗平面図（模式図）

現在のトンネルの施工は、品川方へ掘削を進めている最中で、本坑の掘削が約160m（7月12日現在）進んでおります（本坑全長は約4,400m）（図-1参照）。

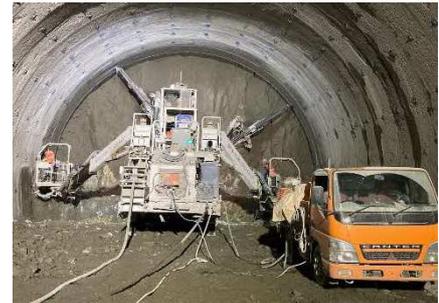
写真-1 ロックボルト打設状況

現在のトンネルの施工は、名古屋方へ掘削を進めている最中で、本坑の掘削が約100m（6月13日現在）進んでおります（本坑全長は約4,400m）（図-1参照）。右の写真は、ロックボルトの打設状況です。鋼アーチ支保工、吹付けコンクリート、ロックボルトといった支保工を組み合わせ、地山を支えながら、掘削を進めています。

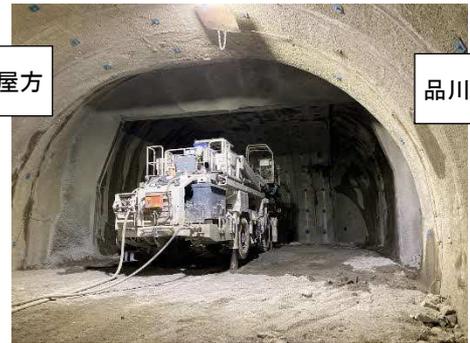
写真-1 交差部状況

右の写真は、斜坑と本坑の交差部の状況です。開口となる斜坑と本坑の交差部をH形鋼で補強し、安全な構造を構築しています。なお、左側が名古屋方で、右側が品川方です。

名古屋方

品川方

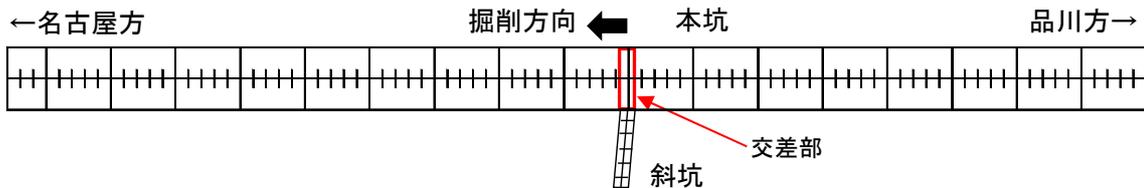
図-1 トンネル掘削進捗平面図（模式図）

現在のトンネルの進捗は、斜坑の掘削が完了し、本坑の掘削が約10m（4月11日現在）進んでおります（本坑全長は約4400m）。

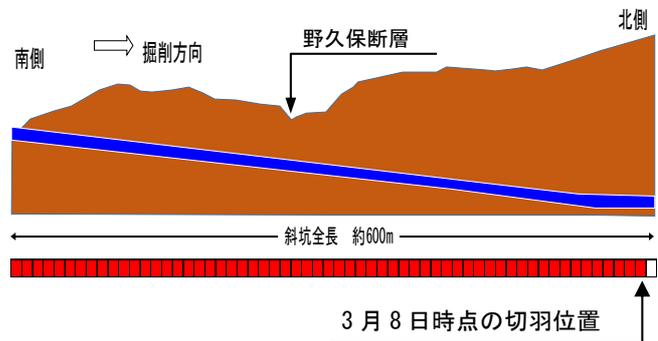
図-1 トンネル掘削進捗縦断面図

現在のトンネルの進捗は、斜坑の掘削が約590m（3月8日現在）まで進んでおります（全長は約600m）。

斜坑の掘削完了後、本坑との交差部を掘削し、本坑の掘削に着手します。本坑は、最初に名古屋方へ約100m掘削し、その後、品川方へ掘削を進めます。
