史跡中山道落合宿本陣 離れ・土蔵調査報告書

令和5年3月

名古屋工業大学 名誉教授

麓 和 善

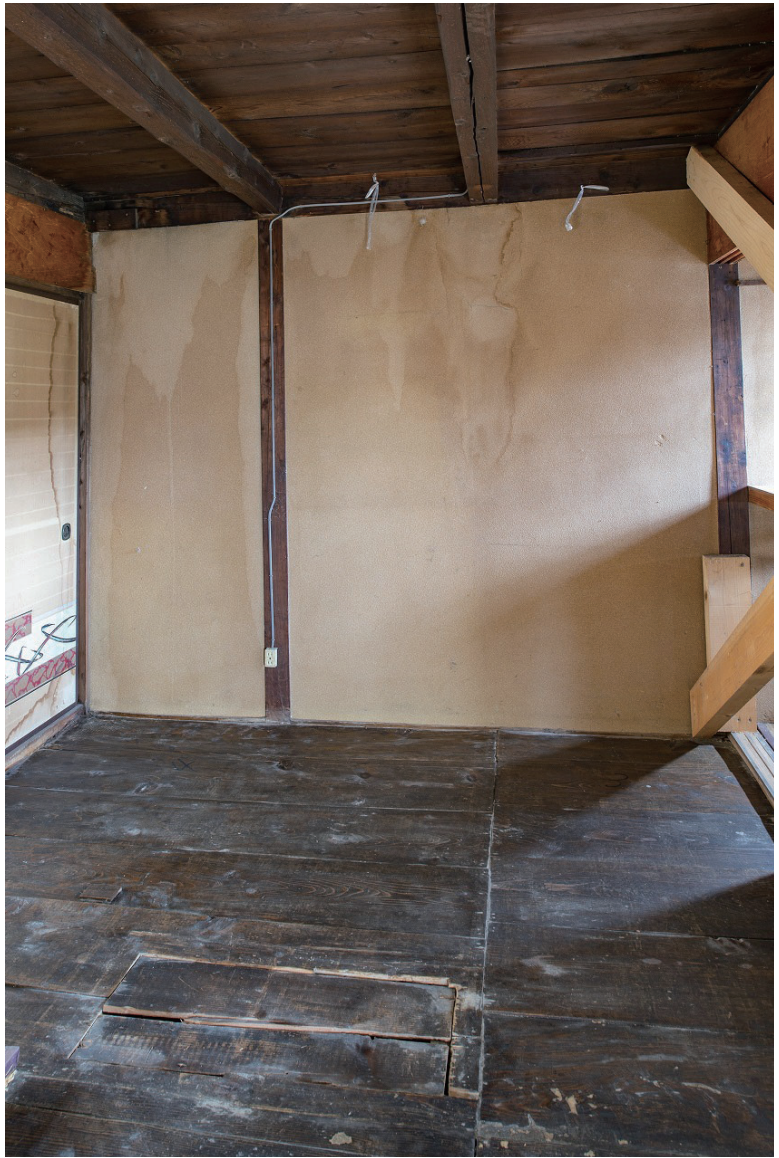
12 離れ 一階 南西隅の六畳間
畳を上げて床板を表す

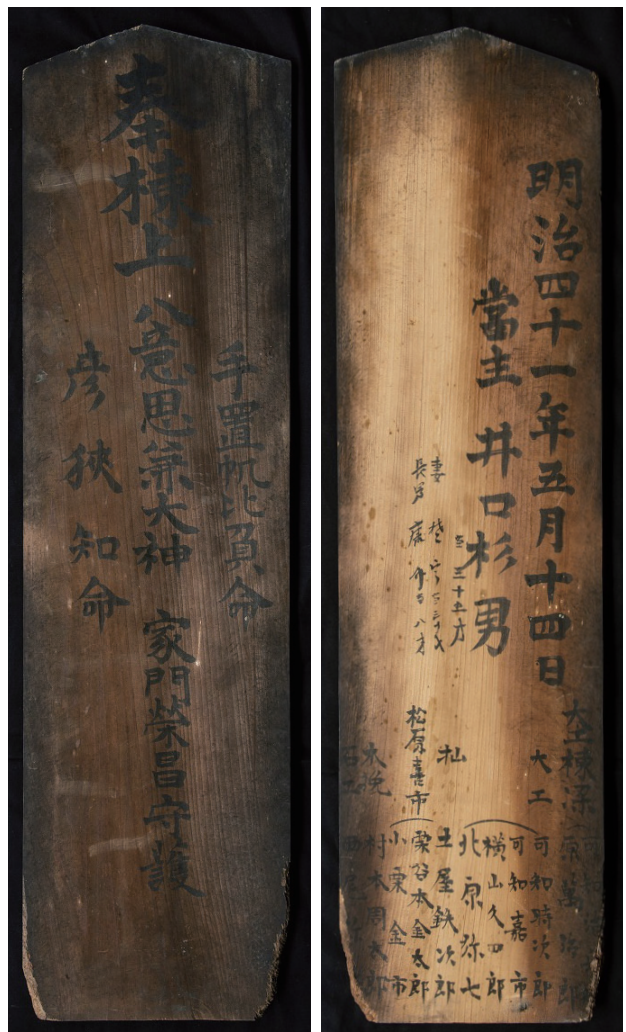
平成26年(2014)11月、中津川市は土地建物を公有化し、令和4年8月に中山道落合宿本陣整備計画策定委員会を立ち上げ、計画策定に向けた協議を実施している。今回の離れと土蔵の調査は、その一環として実施したもので、離れの痕跡調査を行った結果、明治41年(1908)建設当時の姿が明らかとなった。

19・20 離れ 棟札 「明治四十一年五月十四日」の年紀がある。

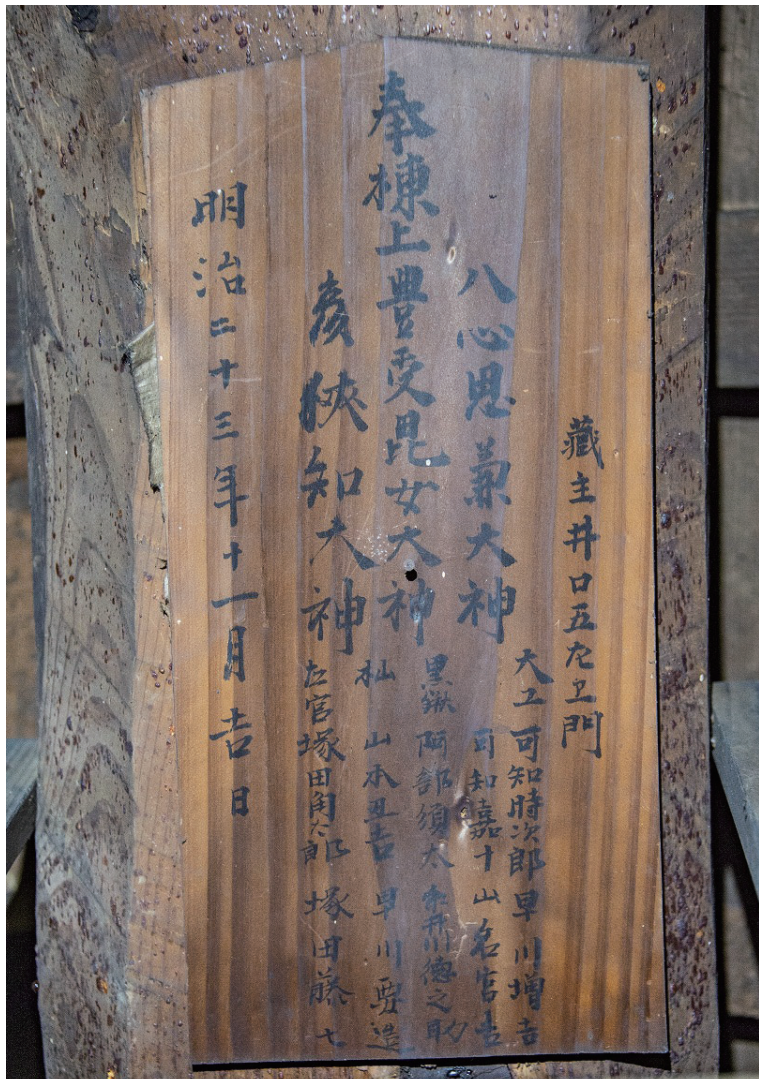
「当家再建備申之正当向百分一図／明治十五年四月撰之」と記された家相図には、貼り紙で、屋敷東側の下段にあった土蔵を取り壊して桑畑にすることが記され、代わりに現在の土蔵の位置には同じく貼り紙で2戸前の土蔵と物置が描かれている。そして、現在の土蔵の二階棟木には、「明治二十三年十一月吉日」の年紀のある棟札が釘止めされている。したがって、養蚕事業に参入するに際して、敷地下段にあった土蔵群を取り壊し、主屋の南側に現在の土蔵が建設されたことがわかる。

29 土蔵 棟札
二階の棟木に打ち付けられている。「明治二十三年十一月吉日」の年記のある。

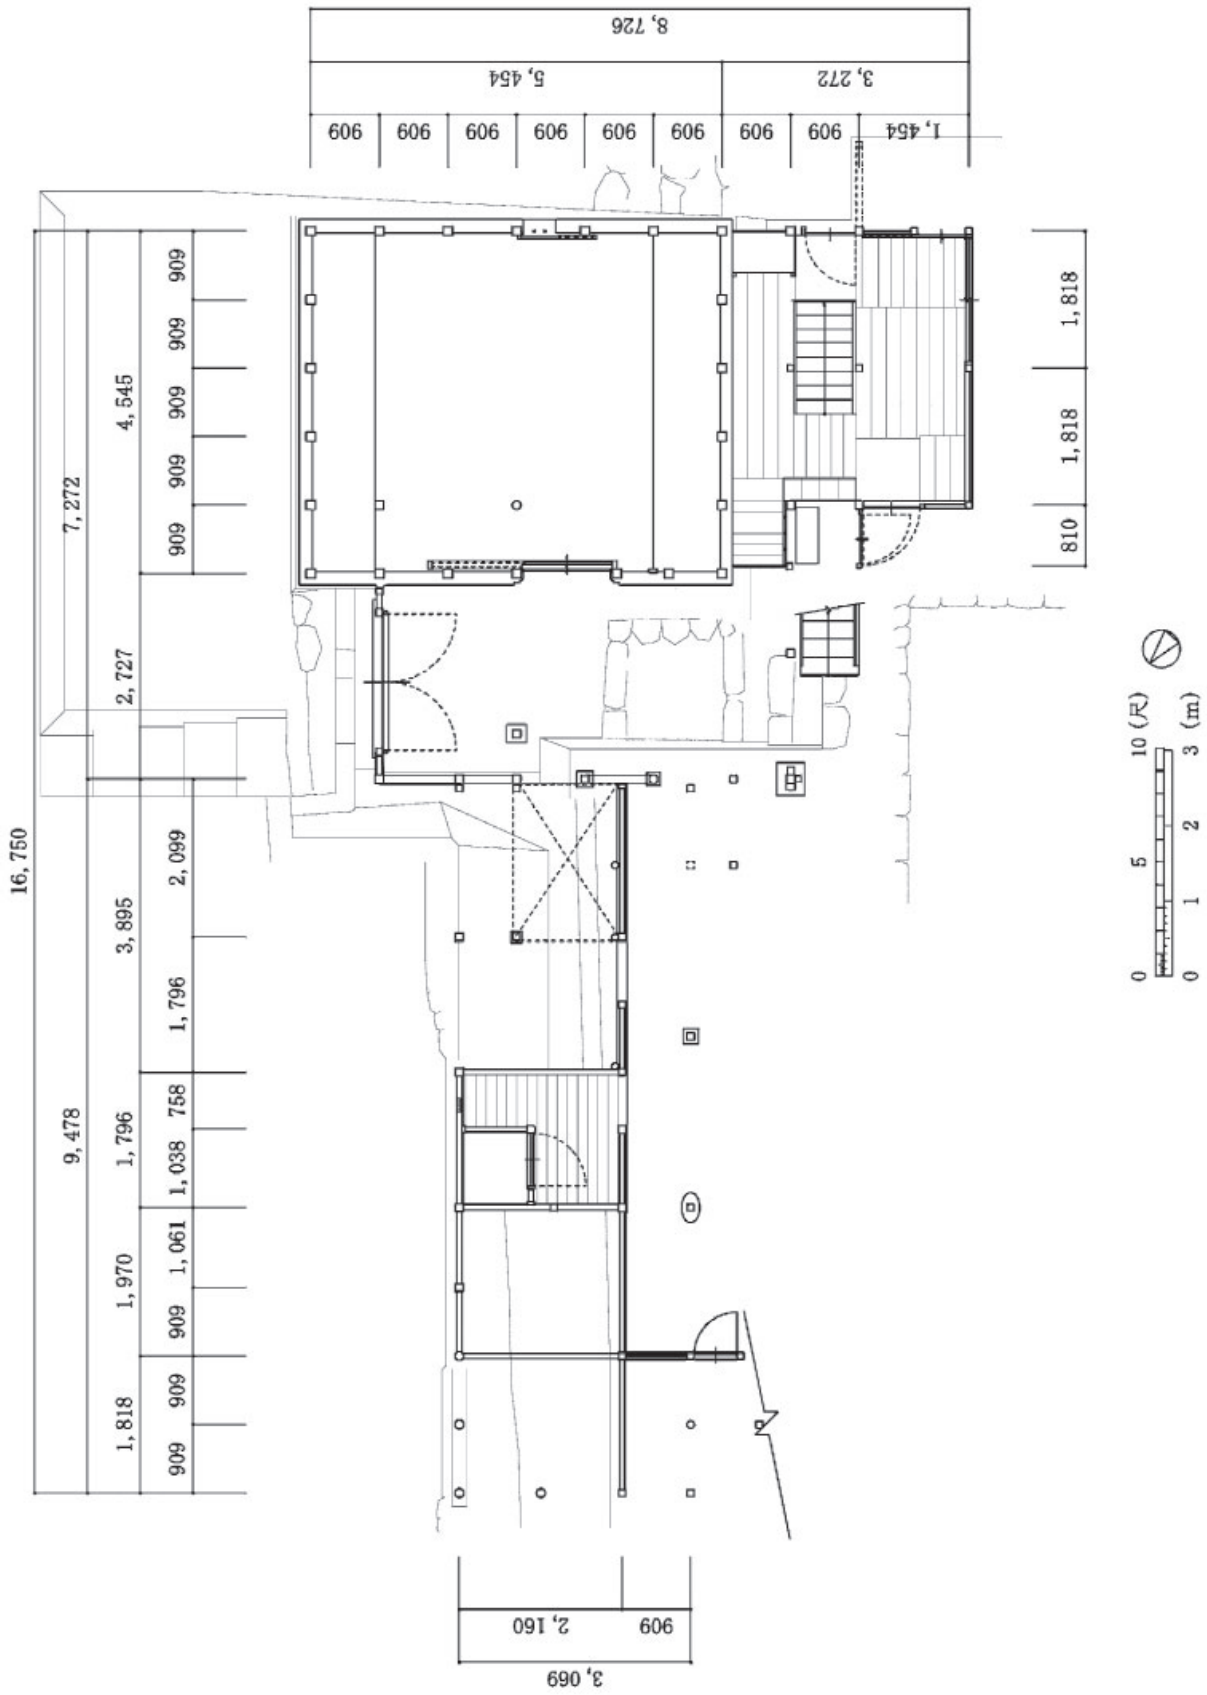
図3 離れ・渡り廊下 半地下平面図 (復元)
(株式会社 文化財保存計画協会の作成図面を加工)

すなわち、半地下の土蔵は以前から存在した宝蔵の可能性があり、その西に倉庫、これらの上に二階建の離れが建設された。一階はすべての部屋が板敷で、倉庫とともに養蚕にかかわる部屋であろう。主屋からは渡り廊下によって、離れ一階に直接接続されている。離れの二階も渡り廊下の南端に設置された箱階段から上がる。

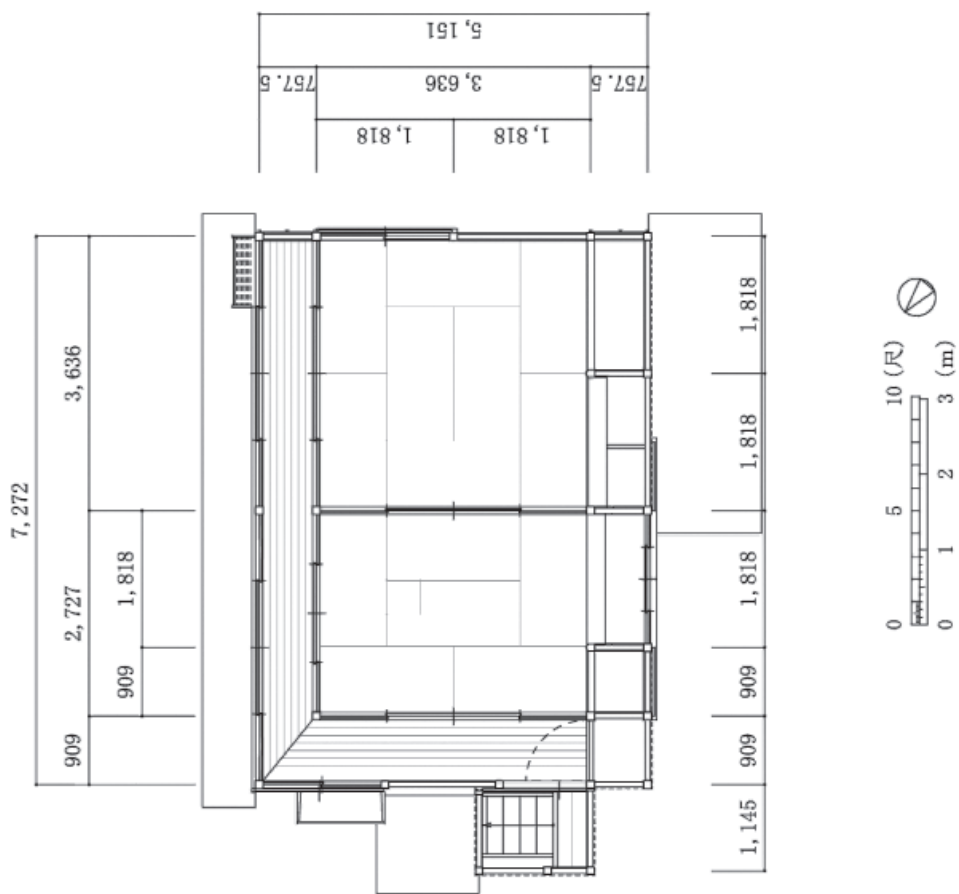
図7 離れ・渡り廊下 二階平面図（復元）
（株式会社 文化財保存計画協会作成図面を加工）

二階の座敷は2室からなり、奥が主座敷で、西面南半に間口1間の床、北半に間口1間の床脇を備えている。床脇は違棚の下段が間口半間の地袋を兼ね、その上に間口半間の天袋が付く、独創的な意匠の床脇である。そして、主座敷に連続して次の間にも西面南側に間口1間の床脇、北側に間口半間の床を備えている。床脇は地袋の上に縦繁障子4枚を引き違いに建て込んで、付書院を兼ねた意匠となっており、これも独創的な意匠の床脇である。座敷境には襖4枚が引き違いに建て込まれ、その上には蝙蝠の透かし彫り板欄間が嵌め込まれている。襖には山水図が描かれ、「山雪銀屏暁溪梅玉鏡春／時二大正八年歳次己未秋柳翠 印 印」の落款がある。作者柳翠は、長野県屋代町(現千曲市)の南画家小川柳翠〔文久2年(1862)－昭和4年(1929)〕である。
