令和5年度第1回中山道落合宿本陣整備計画策定委員会議事概要

令和5年度 第2回 中山道 落合宿本陣整備計画策定委員会

令和5年12月14日
(株)文化財保存計画協会

1. 構成要素調査

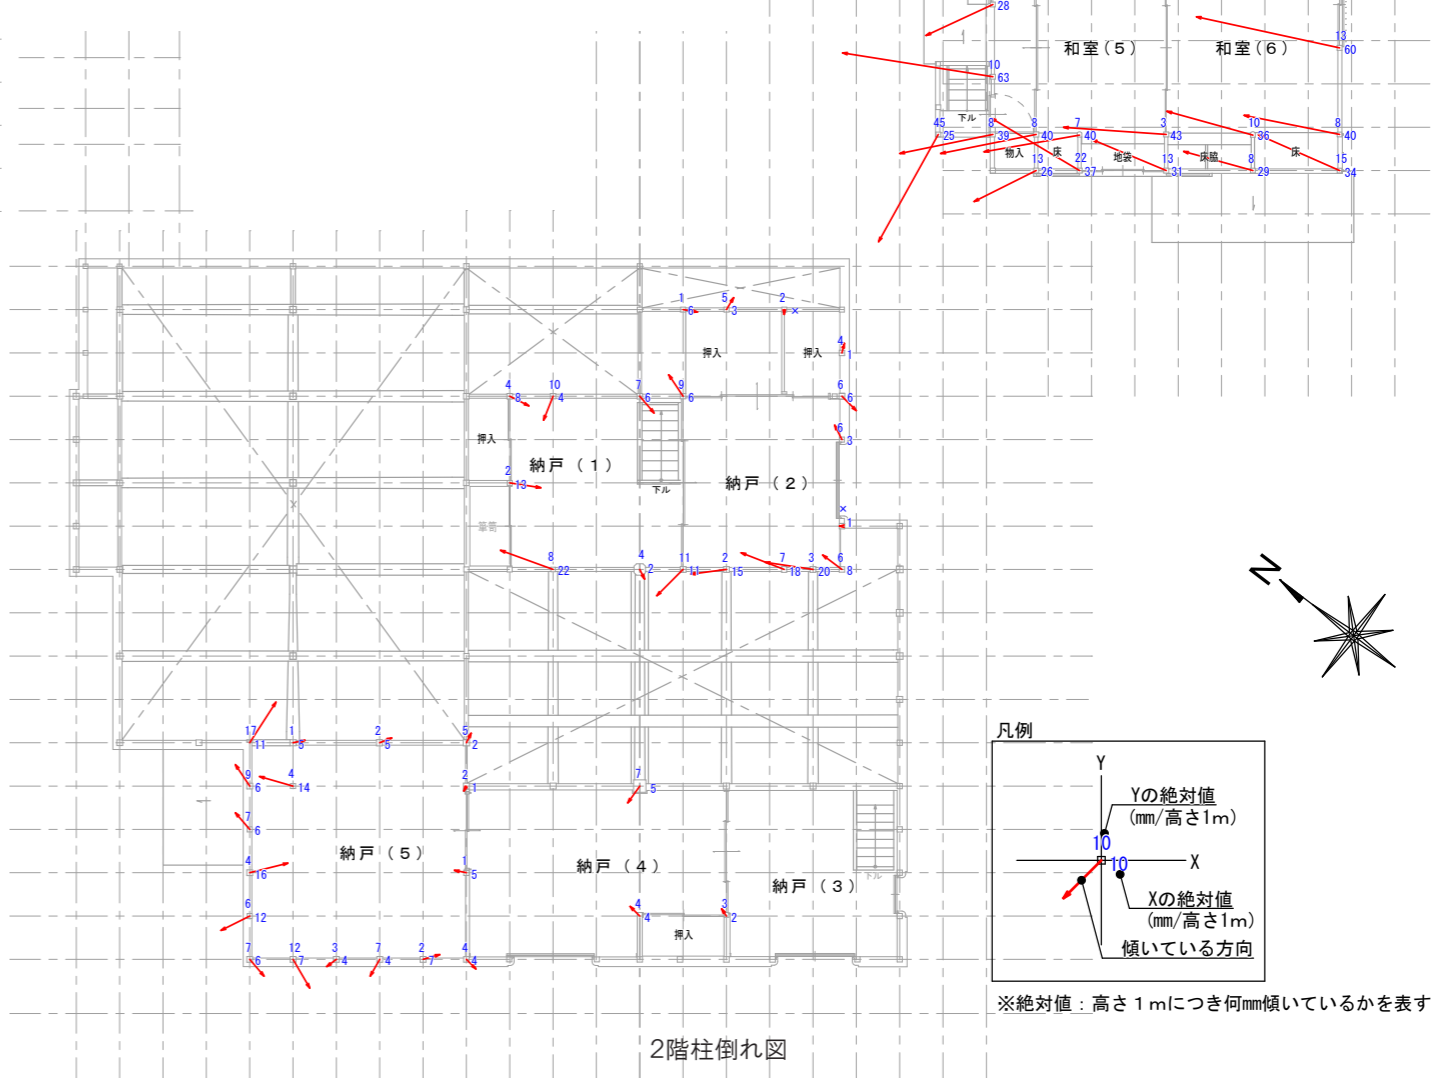
主屋1階は、「上段の間」から「小姓の間」にかけては、北西側に倒れ、「三の間」の北側は、南西側に引っ張られている。便所棟も同じく南西方向に倒れているが、それ以外のところでは、目立った傾きは生じていない。例外に正面入口南側にある「物入」の柱3本が大きく南西方向に傾いている。2階は、納戸(1)、(2)の西寄りの柱が北向きに倒れているほかは、大きな倒れはない。納戸(3)、(4)については、大きな倒れはないが、納戸(5)では北側筋の柱が北向きに西側筋の柱が、西側に倒れている傾向となっている。

離れ1階の北寄りの柱は、大きく西側に倒れ、南側筋隅柱は、北東側に倒れ、全体的に振れた状態となっている。2階は、全ての柱が北向きに大きく倒れている。ただし、離れは平成29年度に筋交いを用いて仮補強工事を実施しており、平成28年度の調査結果と比較すると倒れの進行は見られなかった。

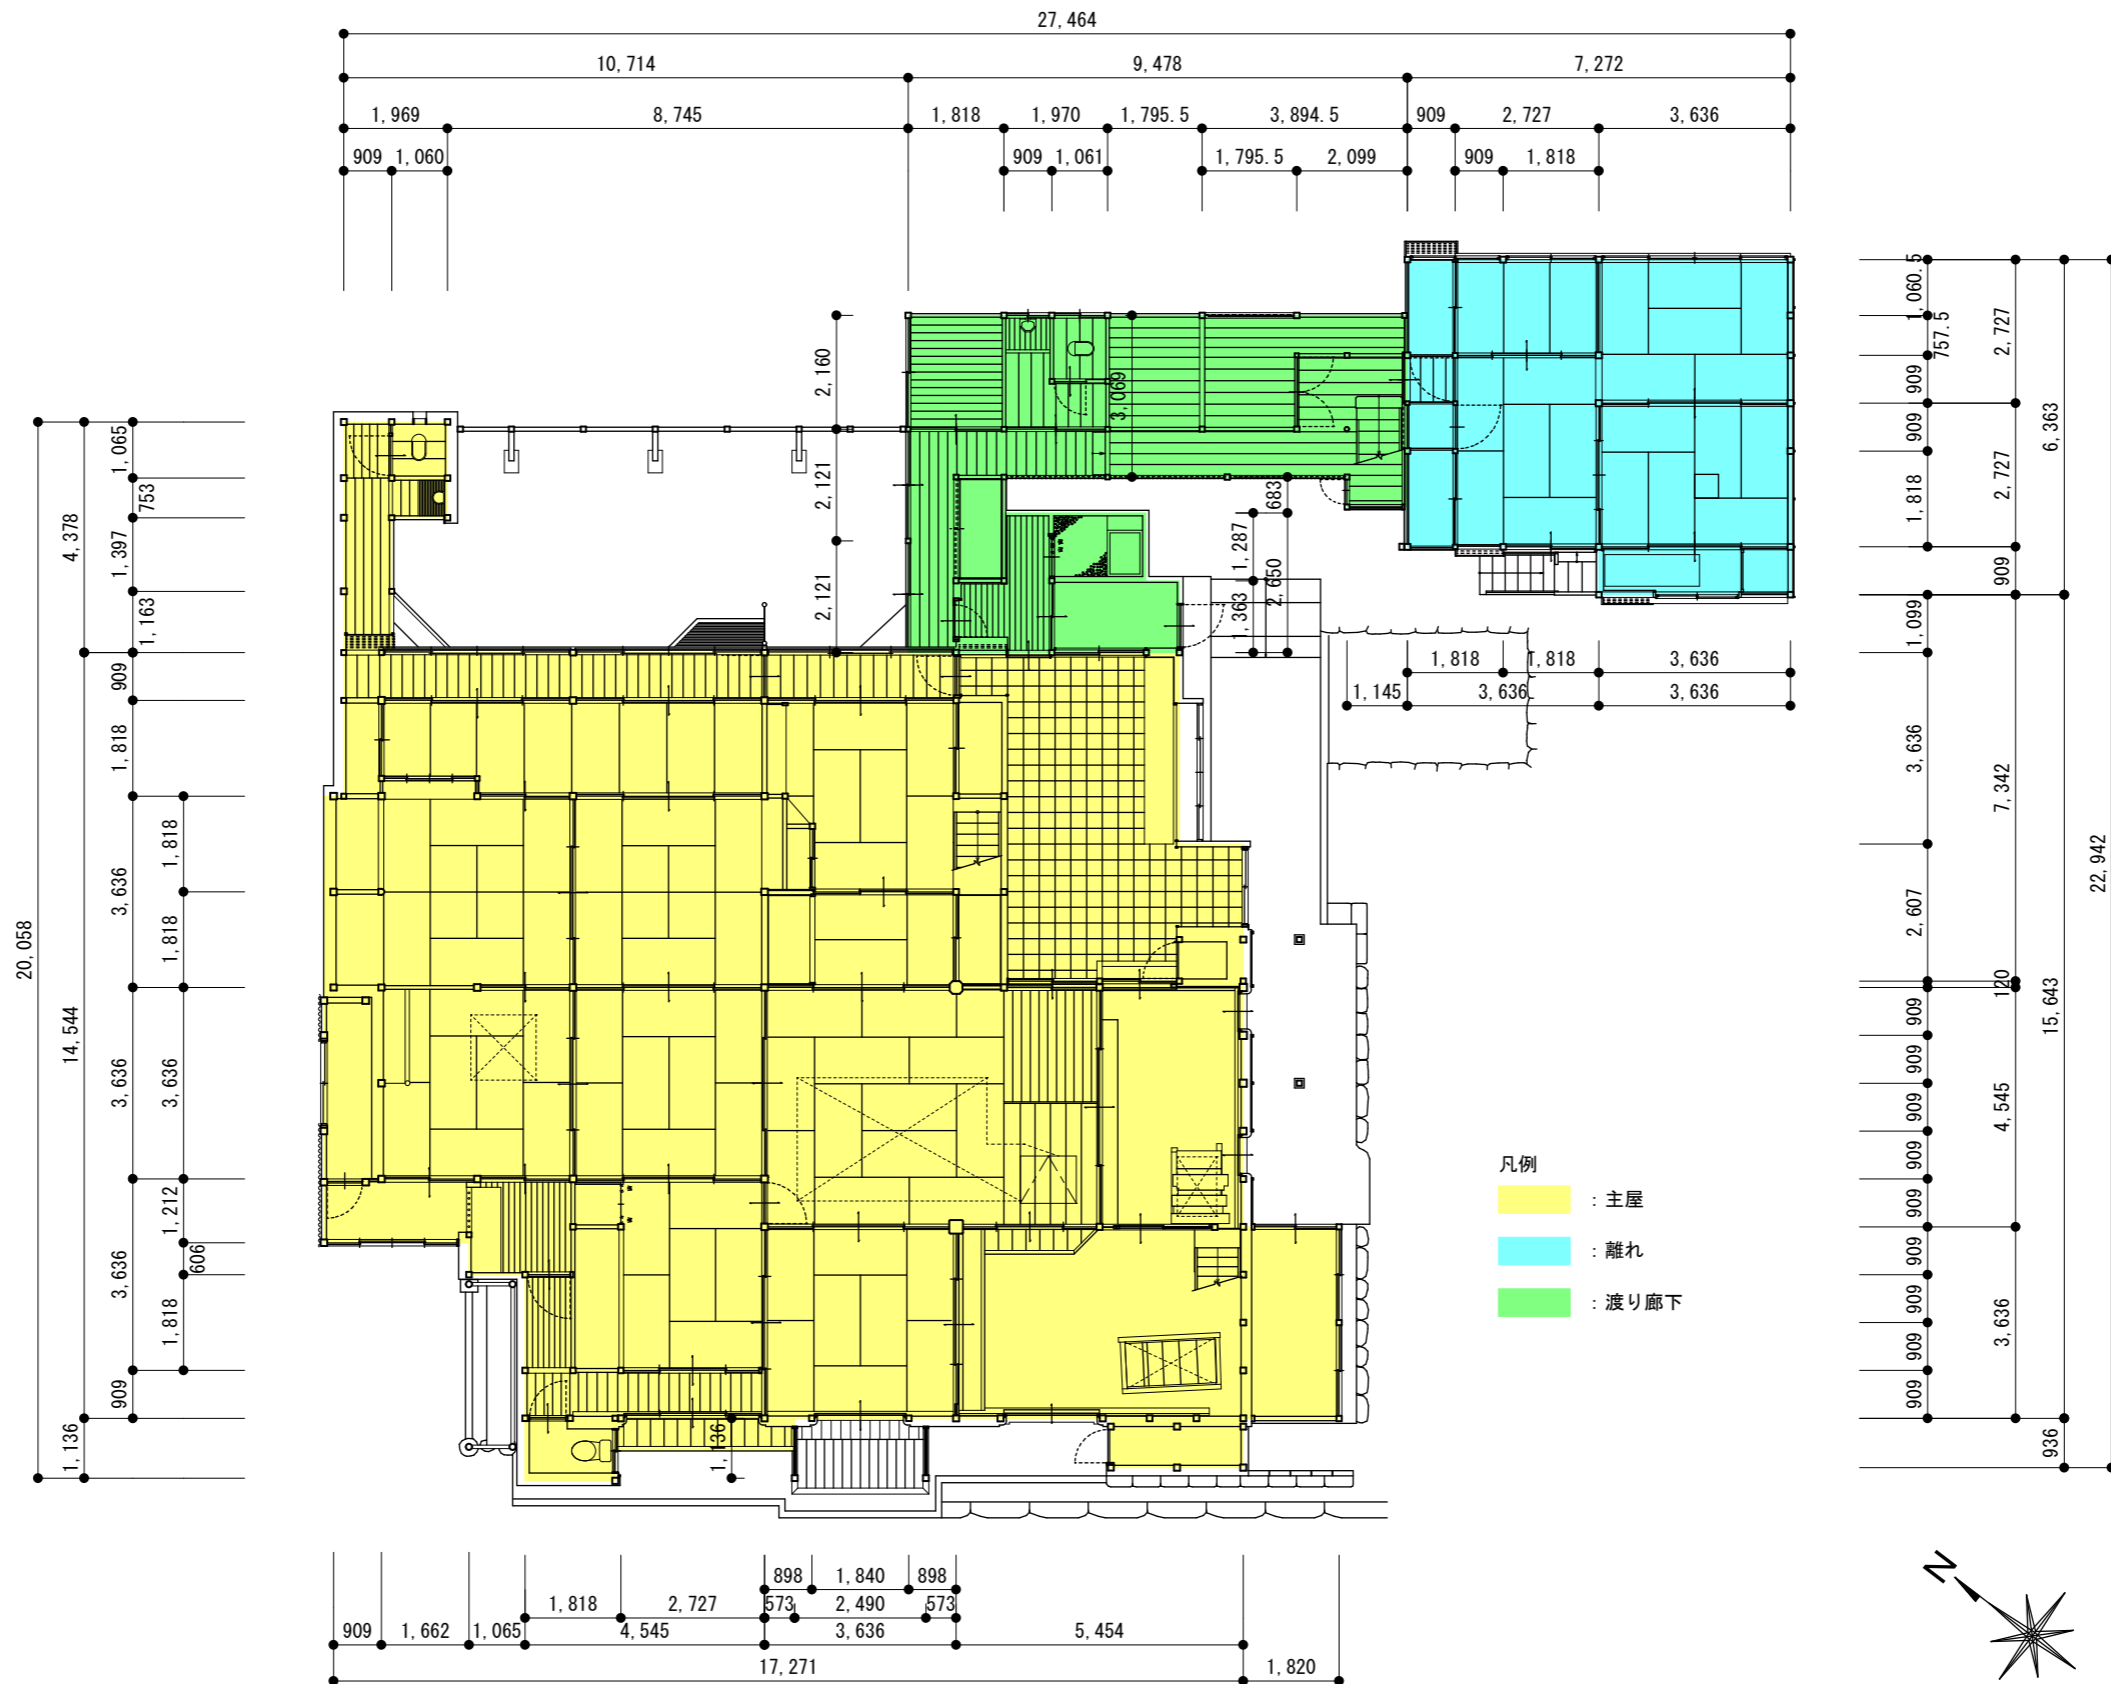
耐震予備診断は文化庁作成の「重要文化財（建造物）耐震予備診断実施要領（平成11年4月8日文化財保護部建造物課長裁定）（平成24年6月12日改正）」に則り実施した。建造物は主屋、渡り廊下、離れ、土蔵の4つを対象とした。主屋、渡り廊下、離れのエリア分けは図の通りとした。

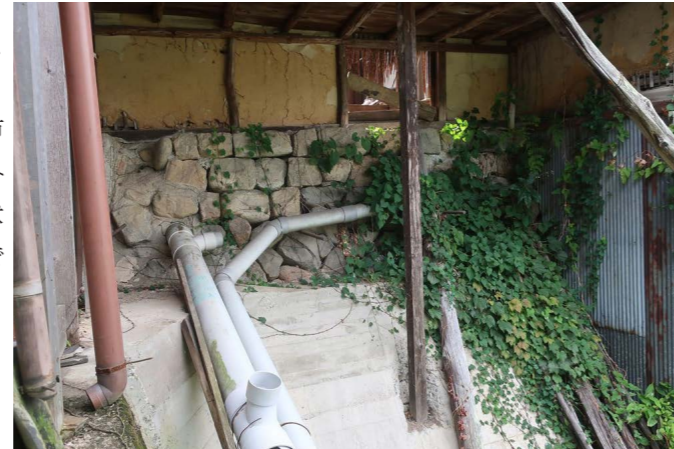
石垣を貫通する塩ビ管

史跡地内排水経路を調査し、プロット図を作成した。雨水排水経路は主に主屋の北側と南側の2系統であり、南側は渡り廊下の下を通り、東側の排水溝へ接続していた。この経路は現在は枯れている主屋南の池を経由しており、雨水を池に貯め、流量を調整する意図が見受けられたが、現状は埋設管が詰まっているため機能していないことが雨天時の調査で判明した。また、通用門北の柵は東西方向に管が接続されており、庭園にある池へ中山道の水路から水を引き込める仕様と考えられるが、発掘調査での確認が必要である。東側の下段造成地排水溝の流末は現在不明であり、発掘調査にて確認が必要となる。各々の位置関係を鑑みると東側市道の側溝へ接続していると考えられる。北側は主屋床下を通り、坪庭を経由して石垣から突き出た塩ビ管から垂れ流しとなっている。雨水排水は史跡の面積や建造物の屋根面積を考えると暗渠管や樋の径、柵の大きさが必要な寸法を備えているとは考えにくいので、排水経路を含めて史跡全体の排水計画が必要である。

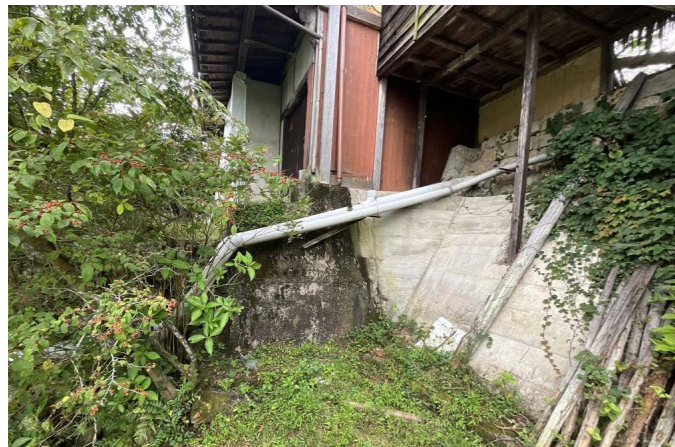
石垣面に下ろされた塩ビ縦管と横引管

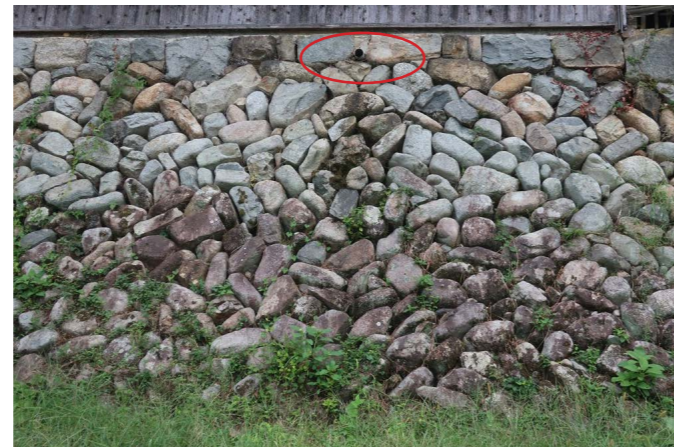
石垣上部に埋設された塩ビ管

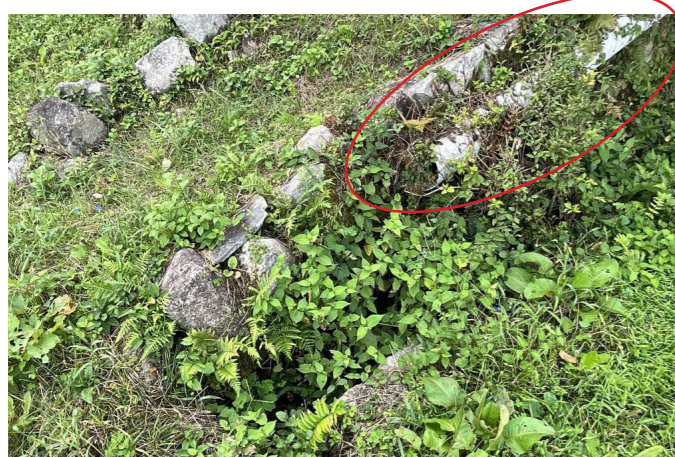
排水溝への接続

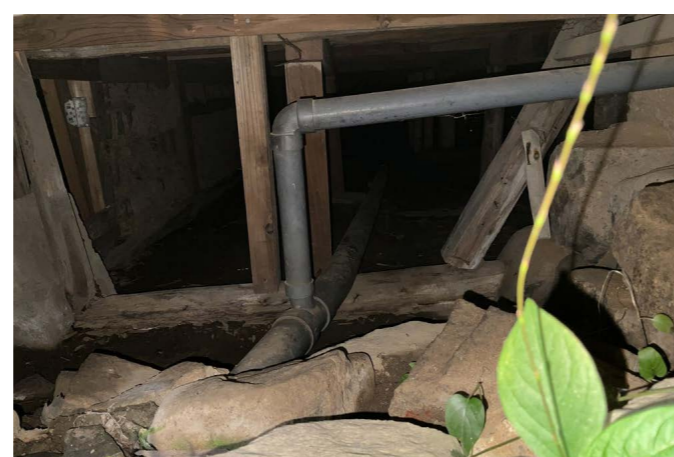
床下配管（小姓の間床下）

汚水排水は北西便所の西側に深さ約1.6mの柵が設置されており、ヒアリング調査ではその柵から汲み取りを行っていたことが判明した。また、御門北側と史跡地南西隅には柵が設置されており、中津川市下水道課より提供頂いた図面によると中山道に設置された公設柵へ接続している。これらの柵は史跡地内のどこと接続されているか現状不明であり、こちらも雨水排水と同様に発掘調査による確認が必要である。

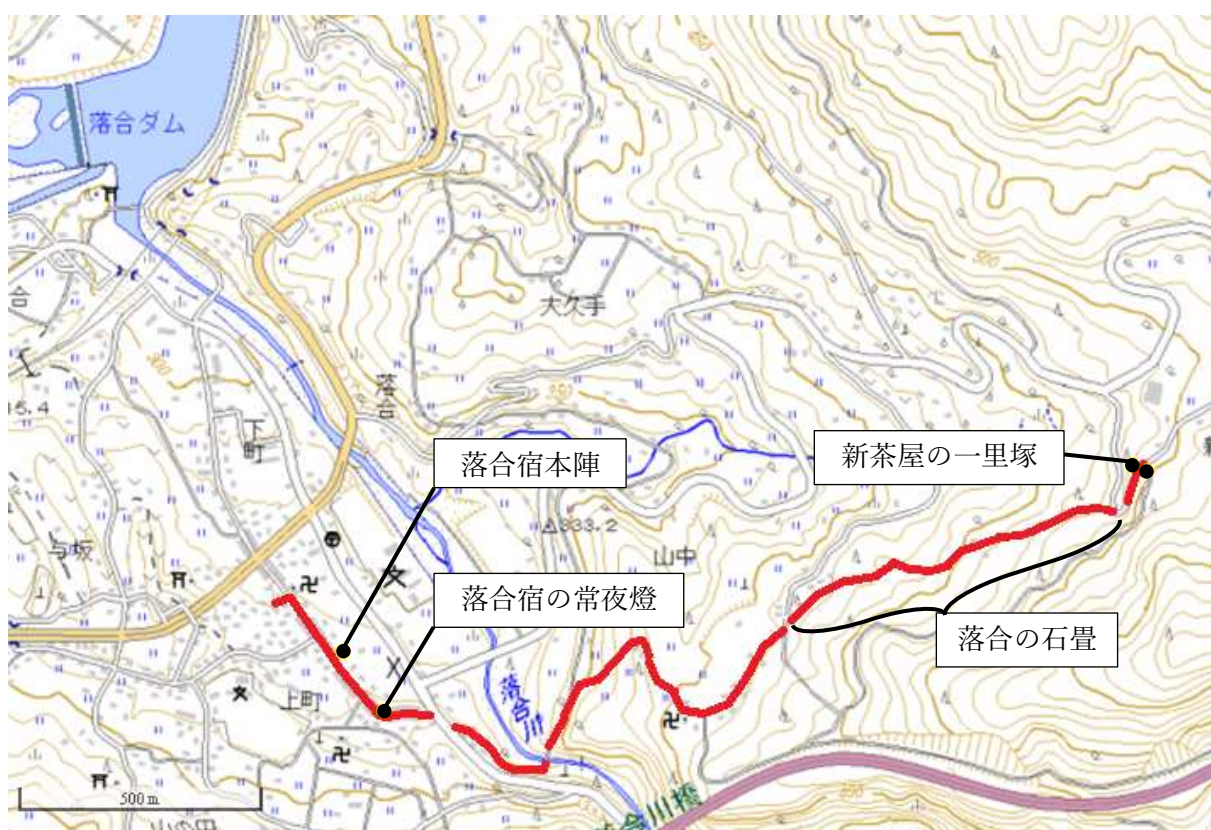
図④ 史跡指定範囲図

（史跡指定地の道路部分を赤で、交通遺跡を
